Distribution des indices DRASTIC

ANALYSE DE VULNÉRABILITÉ SITES DE PRÉLÈVEMENT X2005612-1, X2005612-3 et X2005612-4

MUNICIPALITÉ DE COMPTON

PERRIER EXPERTS-CONSEILS INC.
hydrogéologie et environnement

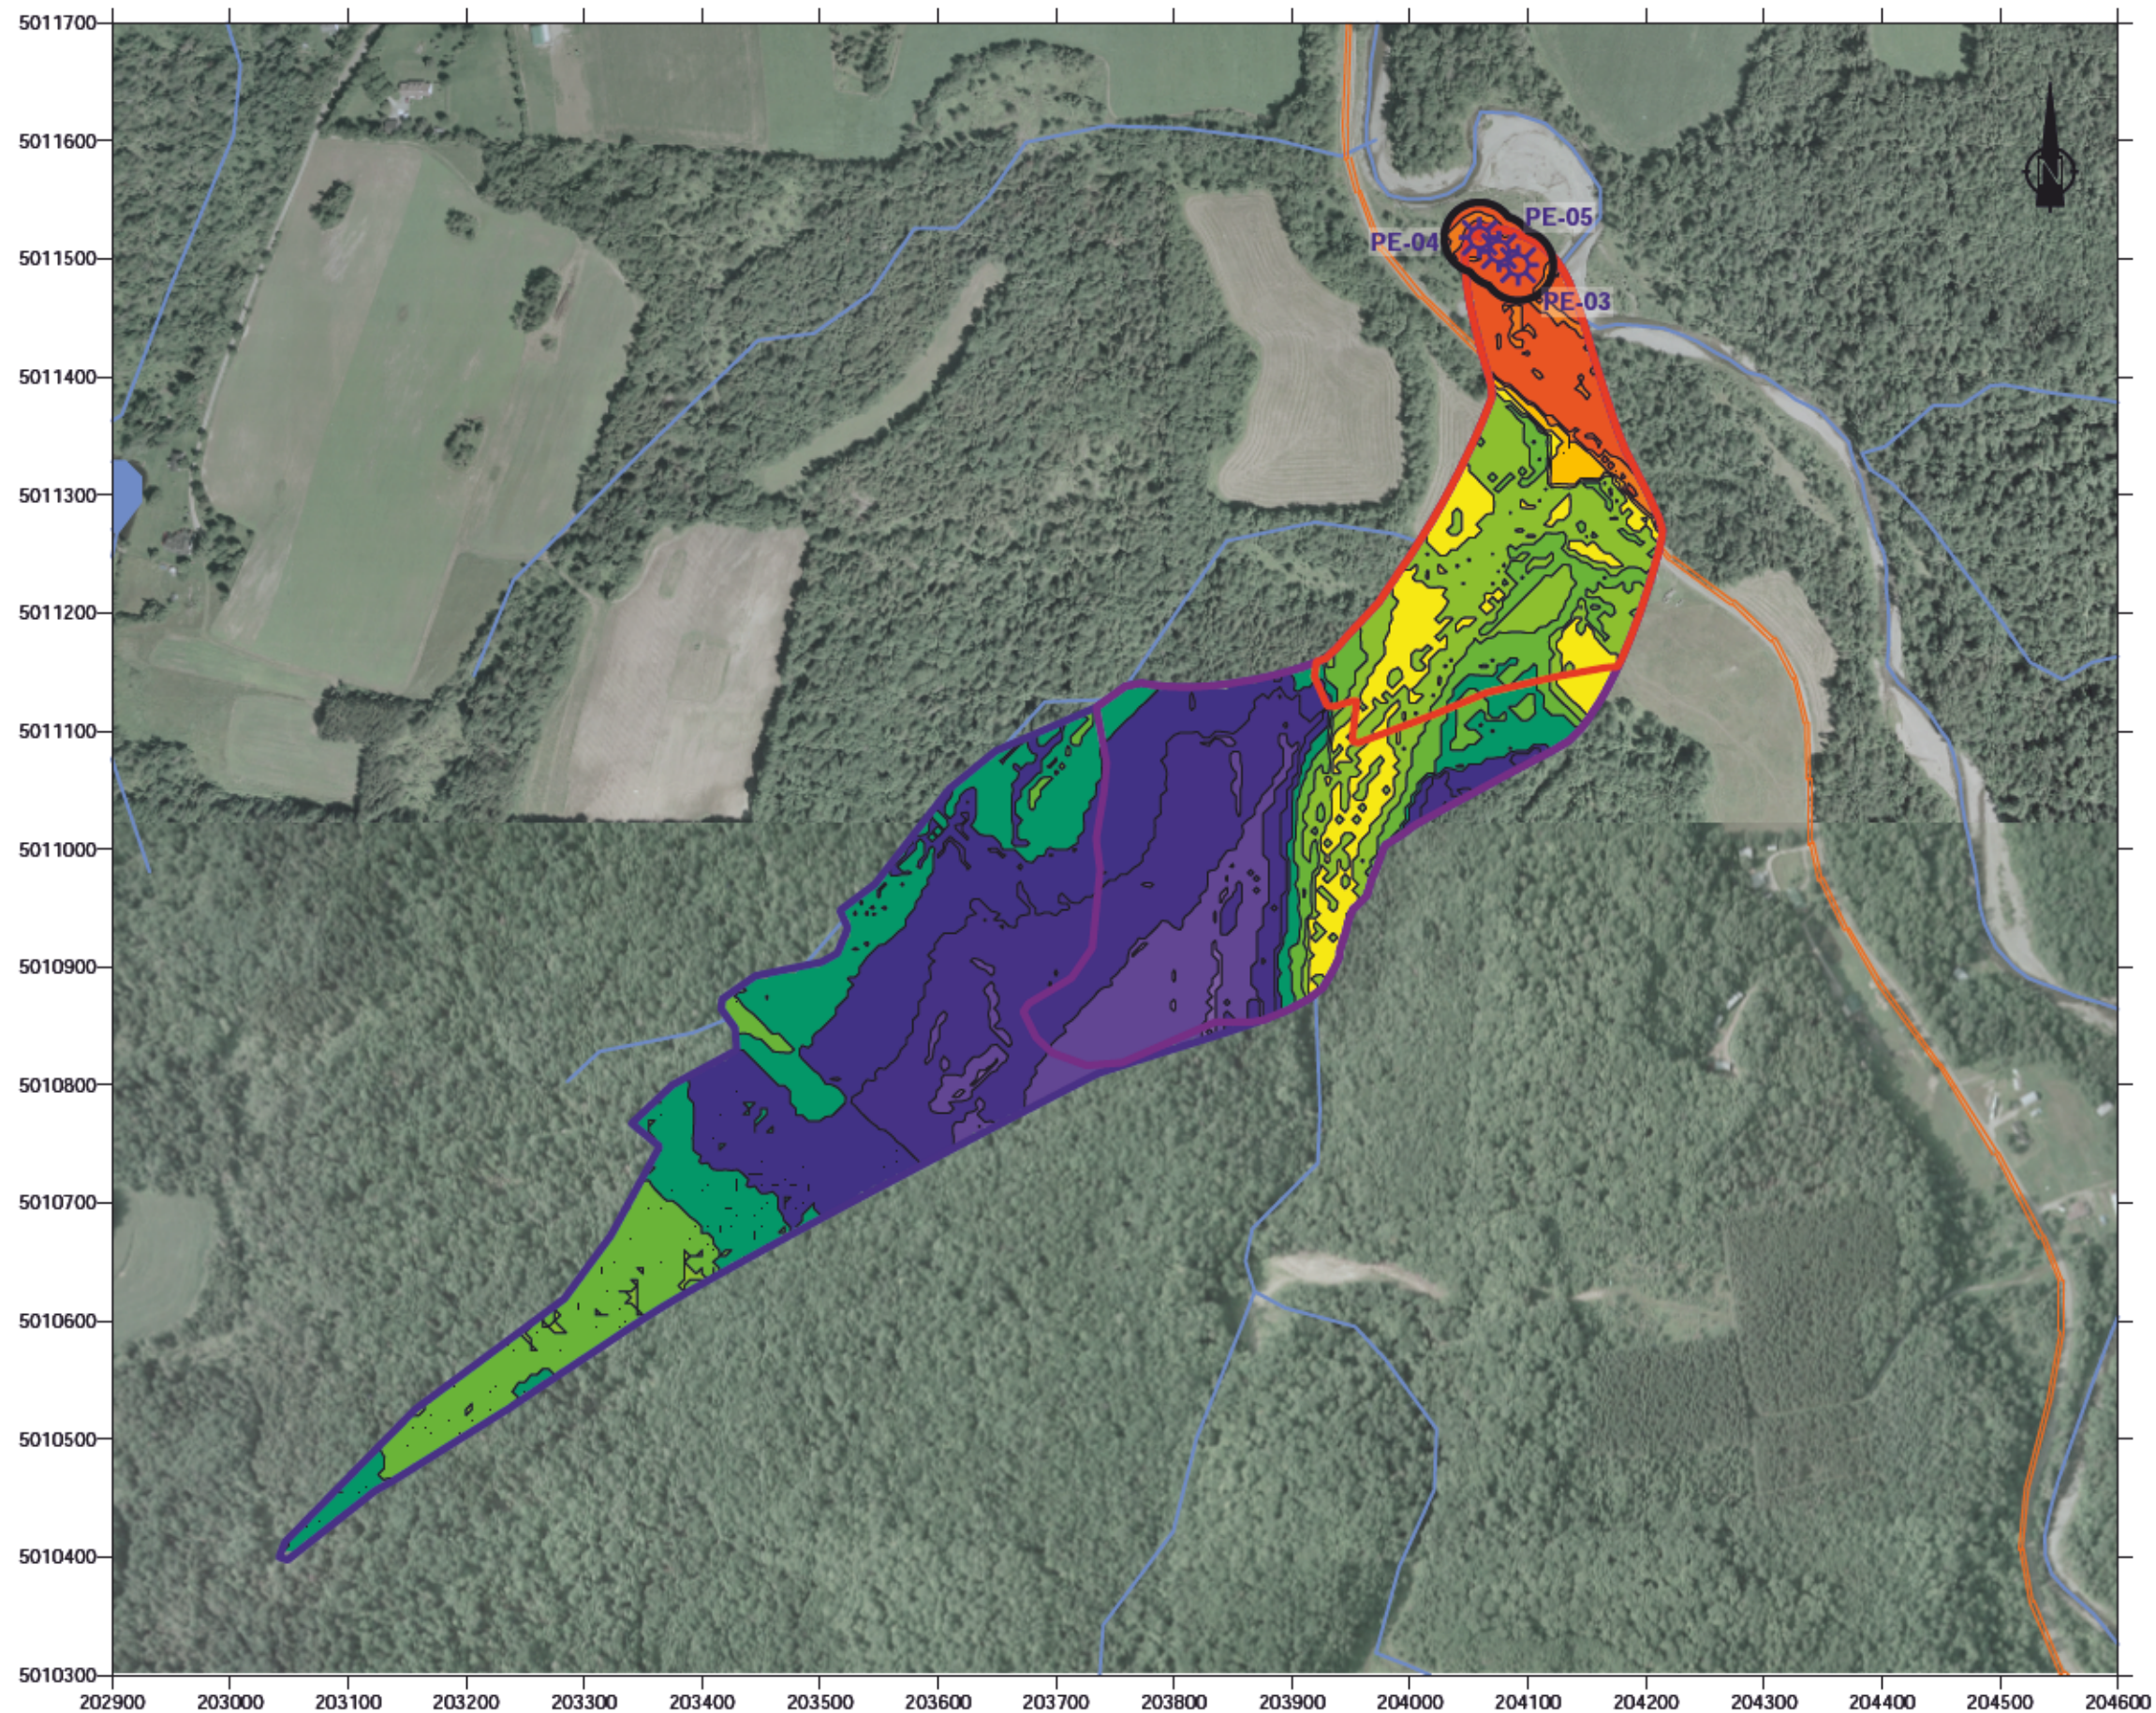
FIGURE: 4

Indice DRASTIC

Tableau 5 : Niveaux de vulnérabilité des aires de protection

Nom de l'aire de protection évaluée	Plage d'indices DRASTIC	Description de la répartition des indices DRASTIC obtenus	Niveau de vulnérabilité des eaux dans l'aire de protection évaluée
Immédiate	176-185	Aire immédiate au complet	Élevé
Intermédiaire bactériologique	112-190	Les indices DRASTIC supérieurs à 180 se trouvent dans la section nord du chemin Hyatt's Mills, c'est-à-dire dans la partie aval de l'aire bactériologique. Dans la partie la plus en amont, au sud de la route, les indices sont inférieurs à 180 (voir carte de distribution figure 4).	Élevé
Intermédiaire virologique	89-157	Les indices sont plus faibles dans la partie ouest (amont)	Moyen
Éloignée	89-140	Les indices DRASTIC augmentent autour de 130-140 dans la partie la plus en amont où le roc affleure.	Moyen
